## ENSAYO ICONOGRÁFICO

# Rol de la ecografía en la evaluación de la cortical ósea

## Role of ultrasound in the evaluation of the bone cortex

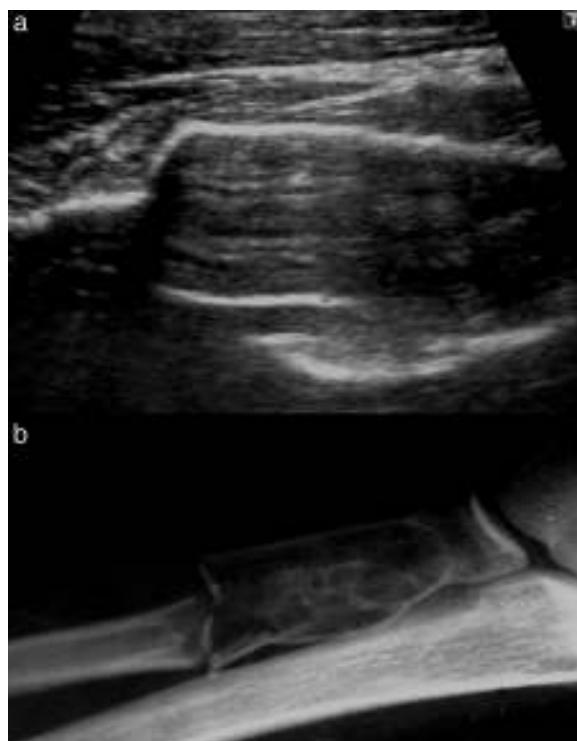
**Figura 10** (a) Ecografía de partes blandas de la región proximal del antebrazo, realizada por un dolor postraumatismo deportivo, muestra un afinamiento y expansión de la cortical ósea, con aparente ensanchamiento posterior del hueso. (b) En la radiografía se reconoce un quiste óseo con fragmento de fractura.

Dependiendo del tumor, se visualiza la típica reacción periótica en rayos de sol ([figs. 2–4](#)) o en cepillo ([fig. 5](#)), y la infiltración de las partes blandas adyacentes ([figs. 6 y 7](#)), en asociación con un aumento de su vascularización, evidenciable con la aplicación de Doppler color ([figs. 8 y 9](#)), que indica tumores malignos de origen primario o secundario. Además, es posible observar el adelgazamiento o la insuflación de la cortical que permite la penetración del haz de ultrasonido, pudiendo de esta forma sospechar tumores quísticos intraóseos y evaluar sus características<sup>4</sup> ([fig. 10](#)).

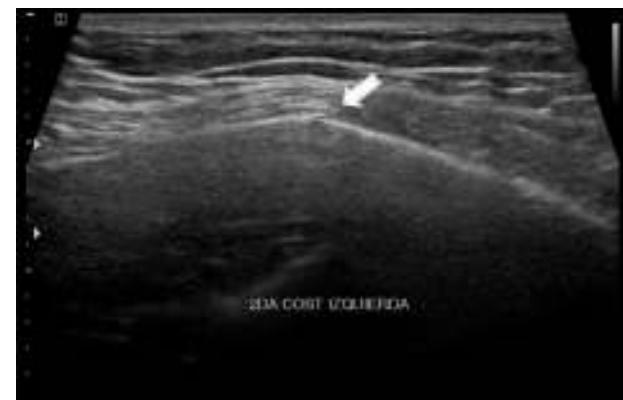
**Figura 11** Ecografía de la pared costal, realizada por dolor y ante la sospecha de desgarro muscular, en la que se reconoce angulación y disruptión de la cortical ósea (flecha), relacionable con fractura costal.

Con respecto a las lesiones asociadas al deporte (motivo frecuente de la ecografía de partes blandas), se pueden detectar fracturas al examinar los tejidos blandos de una región definida como dolorosa por el paciente. Estas se ven como interrupciones o angulaciones de la cortical ósea ([fig. 11](#)). Las fracturas no desplazadas pueden ser difíciles de identificar radiológicamente, en especial en la fase aguda, por lo que la ecografía resulta de importante utilidad en estos casos ([fig. 12](#)). Con el tiempo, se forma el callo óseo primario e irregular, y posteriormente se observa una línea hiperecogénica continua y regular con el hueso normal adyacente<sup>4</sup> ([fig. 13](#)). Es importante mencionar que las fracturas patológicas se distinguen de las benignas por la presencia de una masa de partes blandas asociada a la destrucción ósea<sup>6</sup>.

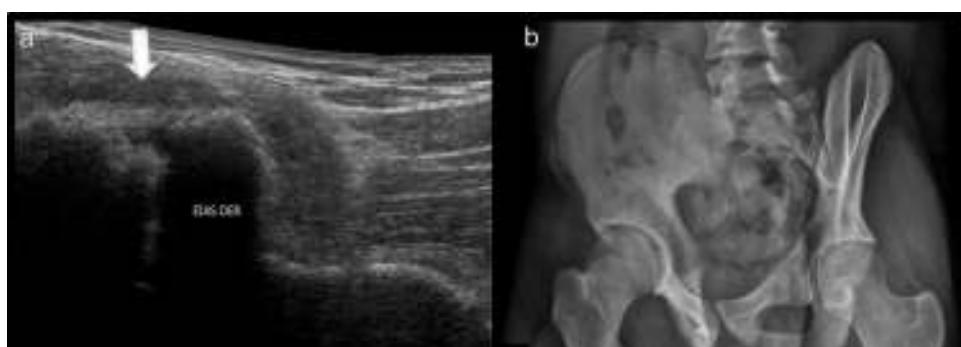
**Figura 14** (a) Ecografía con visión panorámica de un niño de 16 años que realiza deporte de competencia, con sospecha de desgarro del cuádriceps proximal, revela una marcada irregularidad de la superficie de inserción ósea del tendón (flecha), con aparente solución de continuidad. (b) El estudio se complementa con una radiografía que certifica los hallazgos de avulsión.

Las fracturas por avulsión se producen tras contracciones musculares bruscas, fundamentalmente en pacientes con esqueleto inmaduro. En este caso, la ecografía resulta de gran utilidad para establecer un diagnóstico preciso, en tanto muestra una marcada irregularidad de la superficie ósea en el sitio de inserción<sup>9</sup> ([figs. 14 y 15](#)).

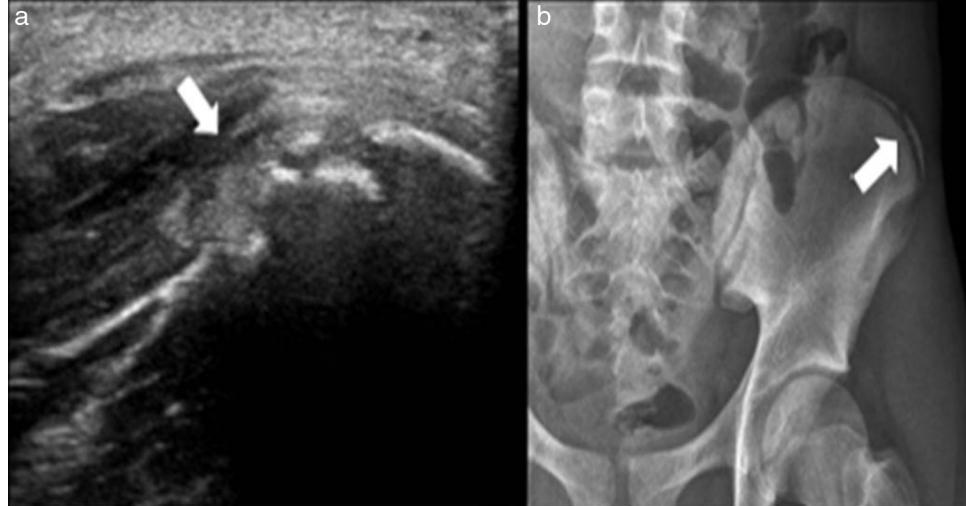
**Figura 15** Niño de 14 años que realiza deporte brusco refiere dolor en la cresta ilíaca. Ante la sospecha de desgarro, (a) la ecografía identifica una marcada irregularidad de la superficie de la inserción ósea y un aumento en la ecogenicidad de las fibras insertas (flecha), con aparente solución de continuidad ósea. (b) El estudio se complementa con una radiografía que certifica el desprendimiento óseo en un esqueleto inmaduro (flecha).

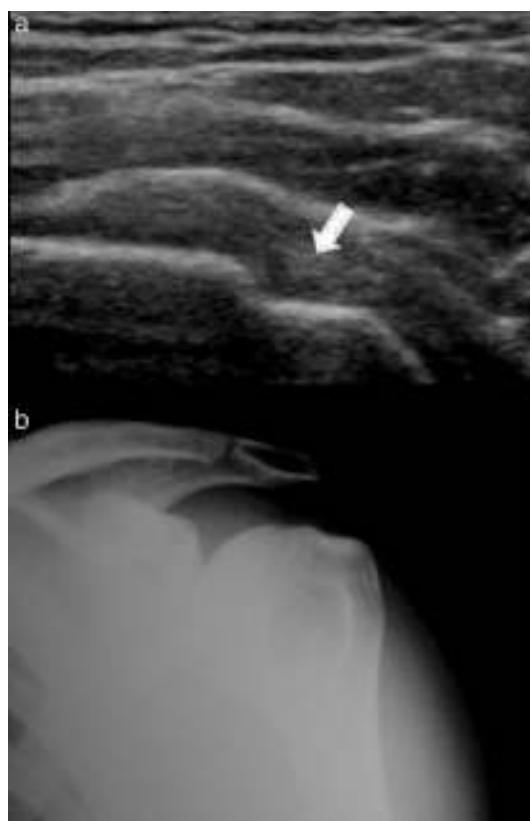
**Figura 16** (a) Ecografía del manguito rotador izquierdo muestra en la exploración del tendón del infraespinoso un defecto superficial en forma de cuña en la cortical ósea humeral (flecha). (b) La radiografía certifica una lesión Hill-Sachs.

Ante lesiones reiteradas del hombro, la ecografía presenta una sensibilidad y especificidad superiores al 89% en la detección de la lesión del Hill-Sachs. Se examina la región posterolateral de la epífisis humeral en un plano transversal, apareciendo la lesión como un defecto superficial en forma de cuña en la cortical ósea de la cabeza humeral, donde el

tendón del músculo infraespinoso se inserta en el troquiter<sup>10</sup> ([fig. 16](#)).
